Studi Kasus Cabin Emergency Light Tidak Menyala Saat Tes Operasional Pada Pesawat A320

* Politeknik Negeri Batam

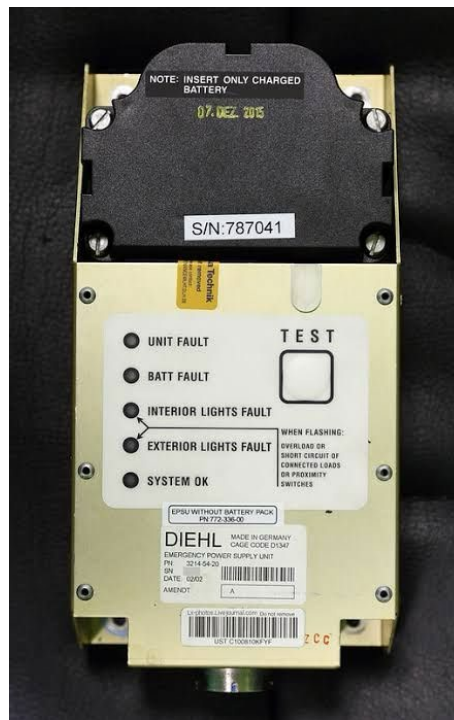
Gambar 3. EPSU *BITE Interface*

EPSU *BITE indicator* menunjukkan lampu berwarna merah pada sistem yang bermasalah ketika tombol *Test* ditekan selama 3 detik dengan keterangan sebagai berikut [4]:

- Unit fault : Indikator menyala jika EPSU tidak aktif atau rusak.
- Batt fault : Indikator menyala jika *Battery* mengalami kerusakan.
- Interior light fault : Indikator menyala jika ada lampu interior mati (*Cabin Emergency Light, Exit Sign, Escape Hatch, Handle Light*).
- Exterior light fault : Indikator menyala jika ada lampu eksterior mati (*Overwing Emergency Light dan Slide Lights*).
- System ok : Indikator menyala hijau jika sistem dalam keadaan normal.

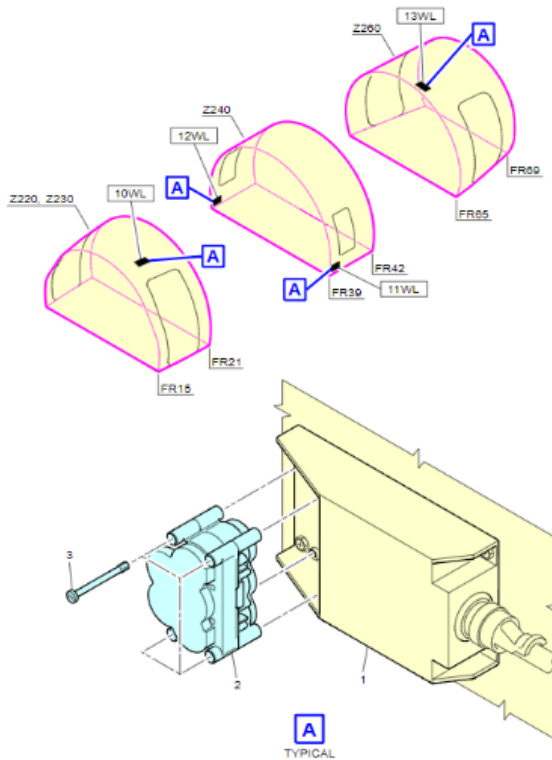
Gambar 5. EPSU *Component Location*

Pada pesawat Airbus A320 terdapat 4 EPSU yang lokasinya dapat dilihat pada gambar 5. EPSU *Component Location* yang masing-masing memiliki kode : 10 WL, 11 WL, 12 WL dan 13 WL.

Pada gambar 4. CIDS EPSU BITE VIA MCDU merupakan hasil tes yang menunjukkan indikasi malfungsi pada BAT/EPUSU (10 WL) FWD L dan EPUSU (12 WL) EMER R yang selanjutnya ditindaklanjuti dengan pergantian *part* yang terindikasi bermasalah. Langkah-langkah pergantian komponen berdasarkan prosedur AMM diselesaikan dengan tes pada komponen yang terindikasi bermasalah. Gambar 6. EPUSU TEST OK sebagai indikasi sistem sudah kembali normal [5].
