Studi Kasus Terjadinya *Interlayer Degradation* *Windshield No. 1 R/H* pada Pesawat Boeing 737-900ER

Penelitian ini yang bertujuan untuk menentukan penyebab *interlayer degradation* pada *windshield* Boeing 737-900ER dengan registrasi PK-LFO part number 2-55716-4005. Batasan masalah yang diambil adalah terjadinya *interlayer degradation windshield no. 1 R/H* akibat *overheating* pada pesawat Boeing 737-900er saat melaksanakan *maintenance rutine check*. Lokasi pelaksanaan studi kasus ini berada di hangar A Batam Aero Technic.

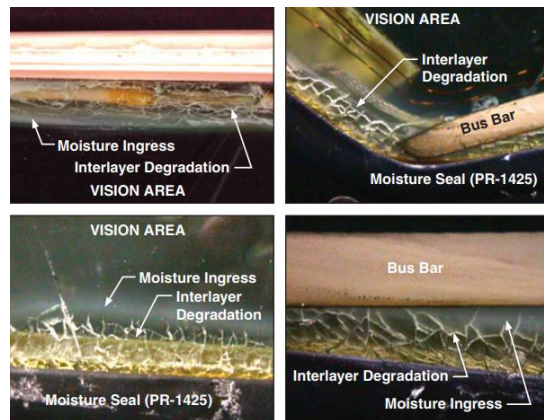
terpapar UV dalam kondisi operasi normal. *Degradation interlayer* terjadi di sekitar pinggiran *windshield* depan, terlihat di *edge* bagian dalam area penglihatan atau pada siang hari [5].

Gambar 3. Interlayer Degradation [5]
