# Studi Kasus Penyebab *Wing Tip Brakes Fault* Pada Pesawat A330-300

M Fathi Karim Nasution\*<sup>1</sup>, Nurul Fadilah\* dan Ita Wijayanti\*

\*Politeknik Negeri  
Batam Program  
Studi Teknik Mesin  
Jl. Ahmad Yani, Batam Centre, Batam 29461,  
IndonesiaE-mail :  
fathikarim.nasution@gmail.com

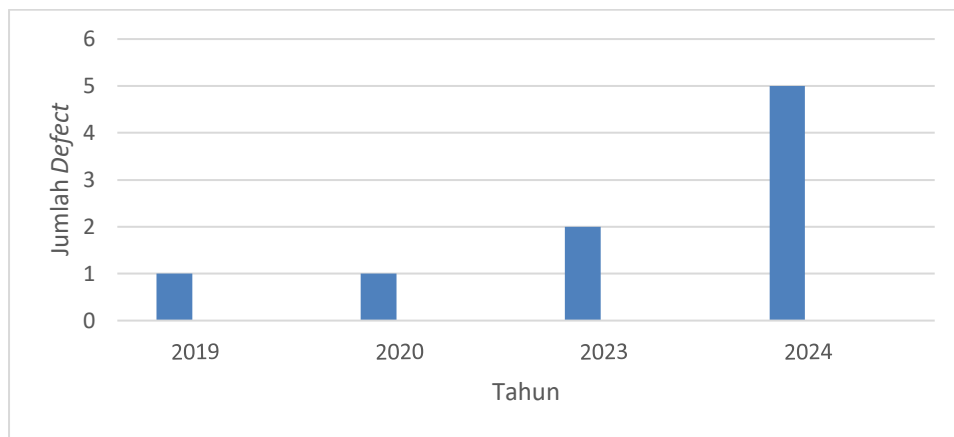
Tabel 1. Defect Record Wing Tip Brakes (WTB) Fault 2019-2024.

Berdasarkan Tabel 1 dapat disimpulkan bahwa beberapa pesawat Airbus A330-3000 yang dioperasikan Lion Air pernah mengalami *wing tip brakes fault*. Sehingga diharapkan untuk *setiap Engineer In Charge* di setiap *station* untuk lebih memperhatikan *troubleshooting* mengenai *wing tip brakes fault*.
