# STUDI KASUS KERUSAKAN *RADIUS LINK* PADA PINTU BAGIAN DEPAN PESAWAT BOEING PK-LHP 737 -900ER

Achmad Herianto <sup>1\*</sup>, Wowo Rossbandrio <sup>2</sup>, dan Nidia Yuniarsih <sup>3</sup>

\*Politeknik Negeri Batam  
Jurusan Teknik Mesin

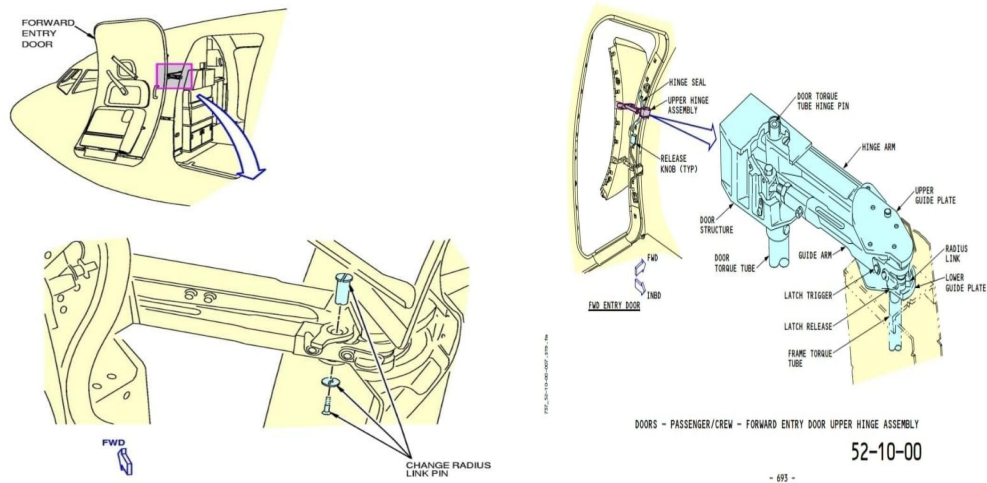
**Gambar 1: lokasi *radius link* pada pintu depan pesawat**

Pada gambar ini ditampilkan secara visual posisi *radius link* pada pintu bagian depan pesawat Boeing 737 900ER. Juga bagian-bagian dari radius link itu sendiri yang terdiri dari *Pin Guide Arm*, *washer* dan *Screw*.
