# ANALISA PENYEBAB OVER TEMPERATURE PRECOOLER DURING CRUISE AND DESCENT (STUDI KASUS AIRBUS A320 IAE V2500 ENGINE)

Ahmad Maulana Yusuf, Hendra Saputra, and Tian Hawwini

Politeknik Negeri Batam  
Program Studi Teknik Mesin  
Jl. Ahmad Yani, Batam Centre, Batam, 29461, Indonesia  
<sup>1</sup>E-mail: ysfmaul@gmail.com

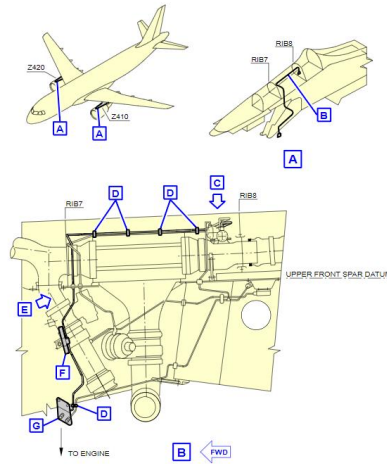
Gambar 10. Sensing Line Fan Air Valve [10]

Gambar 9. Indikasi Kebocoran pada *Sense Line Fan Air Valve*

Proses selanjutnya adalah melakukan pergantian *sensing line* dengan referensi *Aircraft Maintenance Manual* (AMM) ref Task 36-11-49-000/400-018-A, berikut ini merupakan ilustrasi terkait dengan letak dan bagian dari Sensing Line.

Setelah penggantian komponen selesai dilakukan, maka selanjutnya penulis melakukan pengujian pengoperasian mesin yang dapat disimulasikan dengan kondisi *idle power*. Hasil pengujian pengoperasian mesin ditemukan bahwa *precooler-exchanger* menunjukkan temperature normal pada kondisi *idle power* dengan temperature maximum 210°C.
