Studi Kasus Penyebab Flap Disagree di SMYD Pesawat Boeing 737-900.

Program Studi Teknik Mesin

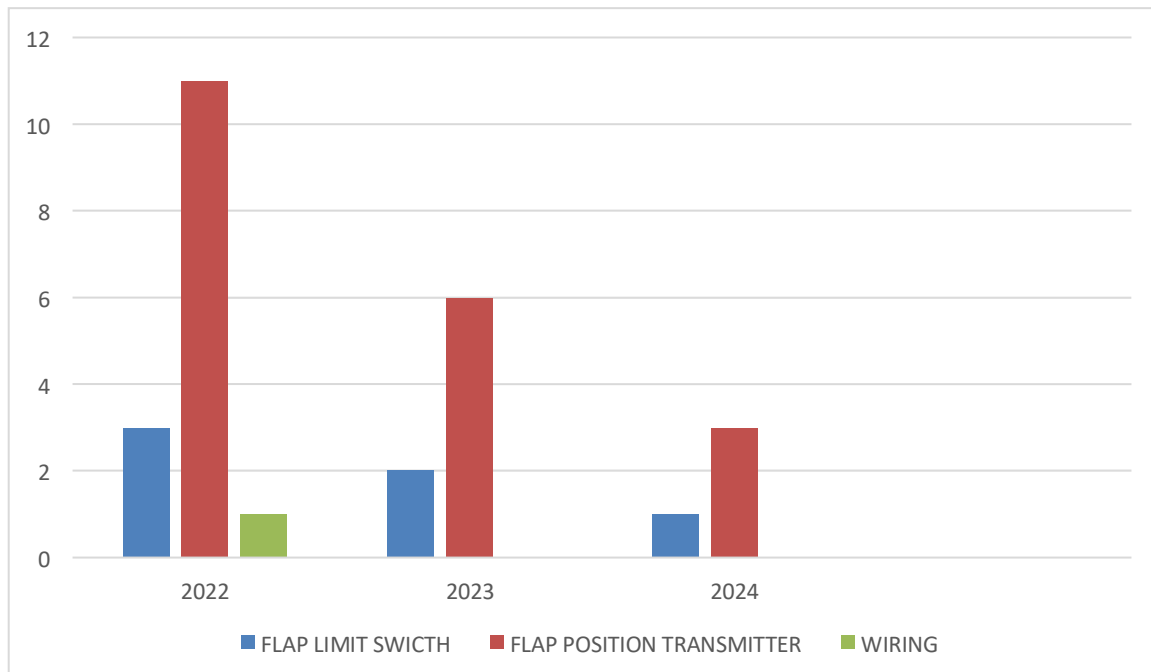
Tabel 2 menunjukkan possible cause flap disagree dari 125 pesawat Boeing 737-900 yang dioperasikan oleh Lion Air pada tahun 2022-2024 yang disebabkan oleh flap limit switch, flap position transmitter, dan wiring pesawat.

Berdasarkan pengolahan data dapat disimpulkan bahwa beberapa pesawat Boeing 737-800/900 yang dioperasikan Lion Air pernah mengalami Flap Disagree. Sehingga diharapkan untuk setiap Engineer In Charge di setiap station untuk lebih memperhatikan Troubleshooting mengenai Flap Disagree.
