IDENTIFIKASI DAN PERBAIKAN KASUS *UNWANTED FUEL TRANSFER* PADA PESAWAT *BOEING 737-900ER*

* Politeknik Negeri Batam

Program Studi Teknik Mesin

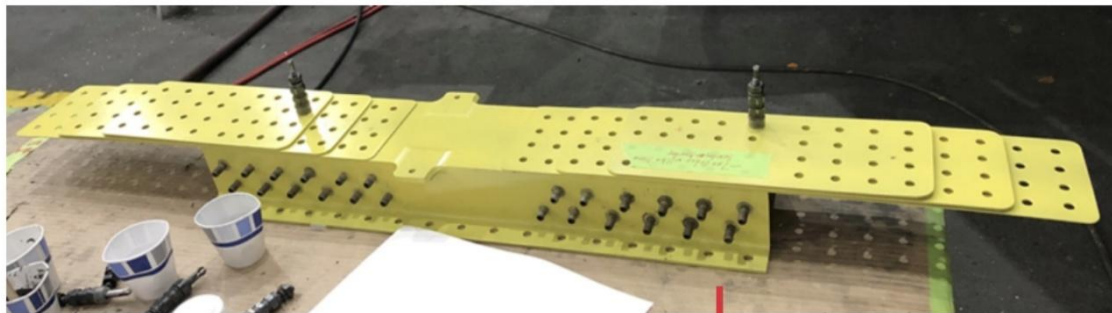
Gambar 10: Material (AL 7055-T77511)

Berdasarkan hasil dari inspeksi yang telah dilakukan ditemukan *crack* pada struktur *upper vent stringer 12A* di *Rib 7*, maka perlu dilakukan perbaikan permanen berdasarkan panduan *SRM (Structural Repair Manual)* penggantian *vent stringer* yang rusak dengan material sesuai spesifikasi (AL 7055-T77511) seperti diperlihatkan dalam gambar 10.

2. Proses Perbaikan :
 - a. Melepaskan sementara *Rib 7* untuk memberikan akses penuh ke area perbaikan.
 - b. Ganti *upper vent stringer 12A* dengan material pengganti sesuai spesifikasi Boeing drawing 112A3212.
 - c. Lakukan penyambungan *stringer* menggunakan metode *splice (2-bay atau 3-bay)* sesuai panduan Boeing Repair Sketch.
