Studi Kasus Penyebab Terjadinya *Toilet Not Flush* pada Pesawat BOEING 737-900ER

Kata kunci: *Lavatory, Toilet Not Flush, Continuous level sensor, Boeing 737-900ER*

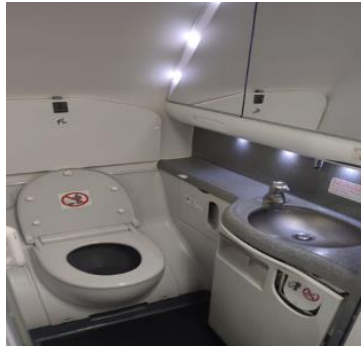
gambar 1: Lavatory Pesawat BOEING 737-900ER.

Pesawat jenis Boeing 737-900ER merupakan generasi baru dari pengembangan Boeing 737-900. Tujuan boeing 737-900ER dirancang ialah untuk meningkatkan kapasitas penumpang menjadi 215 penumpang dan memiliki jangkauan yang lebih luas [1]. Fasilitas umum untuk penumpang pesawat tentunya merupakan sebuah hal yang sangat penting sehingga tidak dapat dipisahkan dari pesawat komersil. Salah satu fasilitas umum yang ada di pesawat adalah *lavatory*. *Lavatory* merupakan sebuah ruangan dengan *toilet* dan *wastafel* atau biasa juga disebut kamar mandi. *Lavatory* ini sangat penting untuk penumpang yang ingin buang air atau ingin mencuci tangan. Oleh sebab itu, setiap pesawat wajib memiliki *lavatory* seperti pada gambar 1.

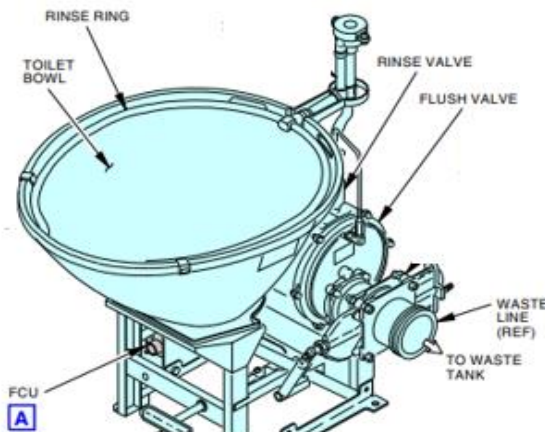
Pesawat komersial dilengkapi dengan sistem *toilet* yang kompleks seperti pada gambar 2, *toilet* ini dirancang untuk menyediakan fasilitas sanitasi yang aman dan nyaman bagi penumpang dan kru selama penerbangan. Sistem *toilet* bekerja pada saat pesawat dalam kondisi menyala melalui APU (Auxiliary Power Unit) atau GPU (Ground Power Unit), dan untuk mengetahui bagaimana sistem pada *toilet* bekerja dengan cara memastikan pada *portable water system* tidak kosong atau dalam keadaan berisi, dan dengan menekan *flush switch*, *vacuum blower* akan bekerja dan air akan mengalir dari semua *nozzle* pada *rinse ring* *toilet*, setelah air mengalir *flush valve* akan terbuka untuk mengeluarkan semua air dari *toilet bowl*, dan *flush valve* akan kembali menutup ketika semua air pada *toilet bowl* keluar, dan *vacuum blower* akan berhenti kira kira 15 detik [2].

gambar 2: Toilet assembly
