# Evaluasi Kegagalan Struktur Lambung Kapal *Fiberglass* Berdasarkan Analisis Risiko Menggunakan Metode *Failure Mode and Effects Analysis* (FMEA)

Program Studi Teknologi Rekayasa Konstruksi Perkapalan

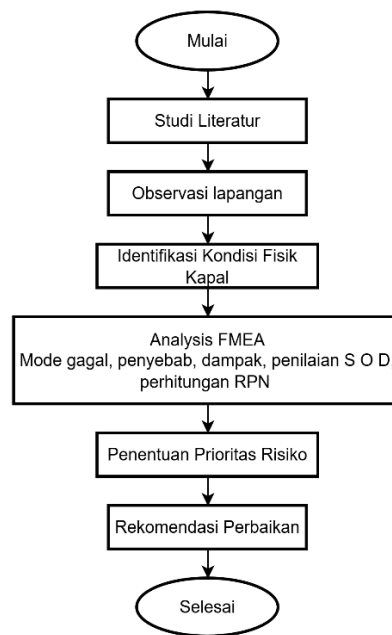
Gambar 1 Flowchart

Penelitian dilaksanakan melalui beberapa tahapan sistematis yang diawali dengan studi literatur untuk mengkaji referensi ilmiah berupa jurnal, serta standar industri yang berkaitan dengan material *fiberglass*, struktur lambung kapal, dan metode FMEA sebagai landasan teori. Selanjutnya dilakukan observasi lapangan dengan mengamati kondisi fisik kapal secara langsung, serta mencatat apakah ada kerusakan yang tampak seperti retak permukaan, indikasi awal delaminasi, perubahan warna, dan deformasi, yang kemudian didokumentasikan sebagai data awal penelitian. Alur penelitian secara sistematis ditunjukkan pada Gambar 1.
