# Identifikasi dan Perbaikan Masalah READY GREEN LIGHT TIDAK MENYALA pada Propeller Brake System Pesawat ATR72-500/600

Christian Candra Kurnia, Danang Cahyagi, Hanifah Widiastuti

Politeknik Negeri Batam

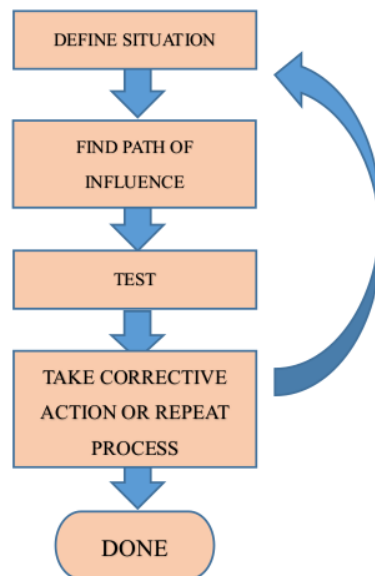
Gambar 1 :flow chart troubleshoot

Gambar 1 menampilkan metode penelitian untuk Identifikasi dan Perbaikan Masalah *ready green light* tidak menyala pada *propeller brake system* pesawat ATR72-500/600.

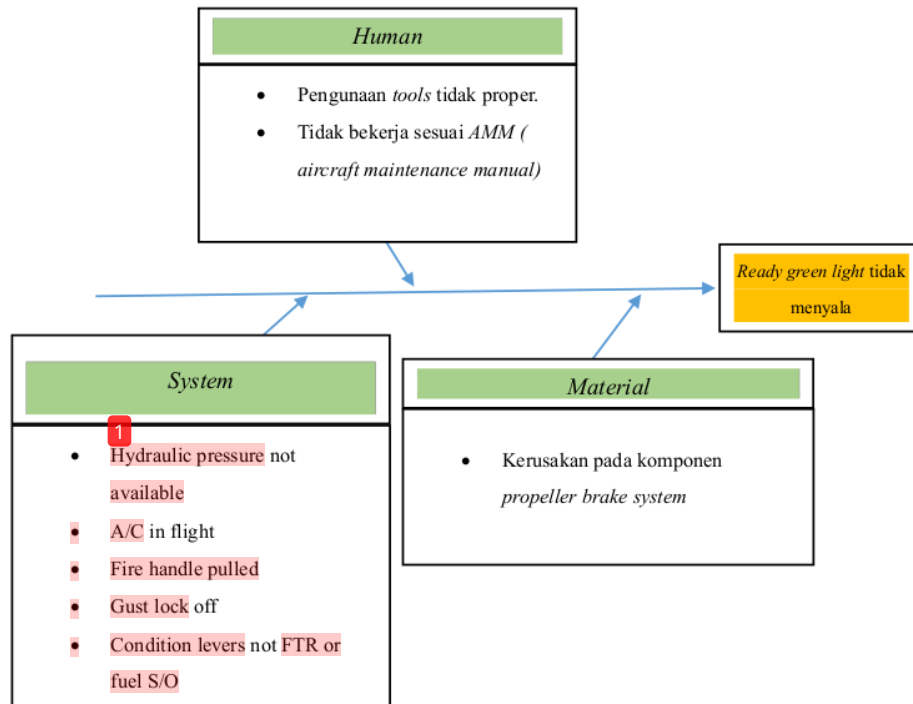
Gambar 3 : penyebab *ready green light* tidak menyala

Gambar diagram tulang ikan berikut menggambarkan kegagalan apa saja yang menyebabkan *ready green light* tidak menyala :

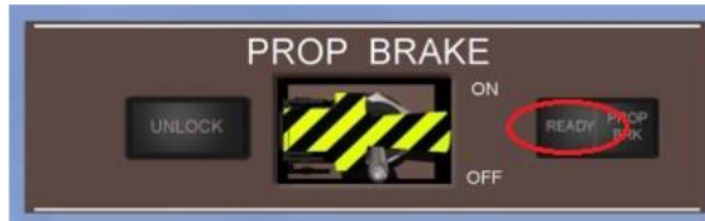
Gambar 5 : *ready green light* tidak menyala

Pesawat ATR72-500/600 mengalami kegagalan *ready green light* tidak menyala ditunjukkan pada Gambar 5.

Dari Tabel 2 hasil *troubleshoot* ditemukan *oil supply electrovalve* rusak (*broken*), langkah berikutnya untuk pergantian komponen yaitu *perform replacement oil supply electrovalve*.

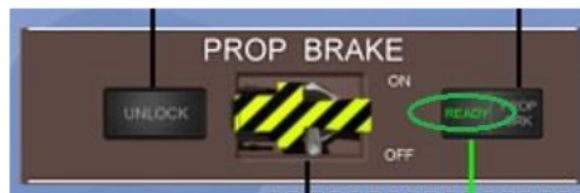
Gambar 7 : *ready green light* menyala

Pada tahap akhir melakukan *operational check* dan hasil dari *operational check* mengindikasikan bahwa lampu *ready green light* kembali menyala seperti Gambar 7 di bawah ini:
